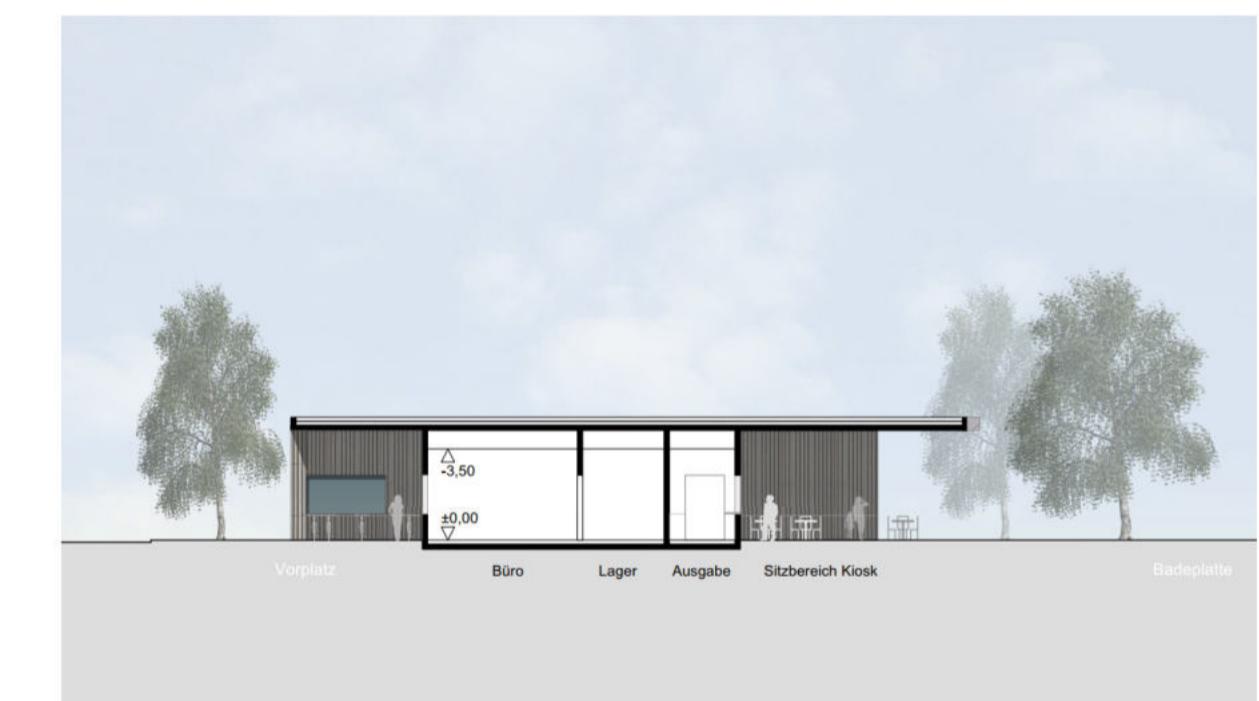
Querschnitt Kiosk M 1 : 200

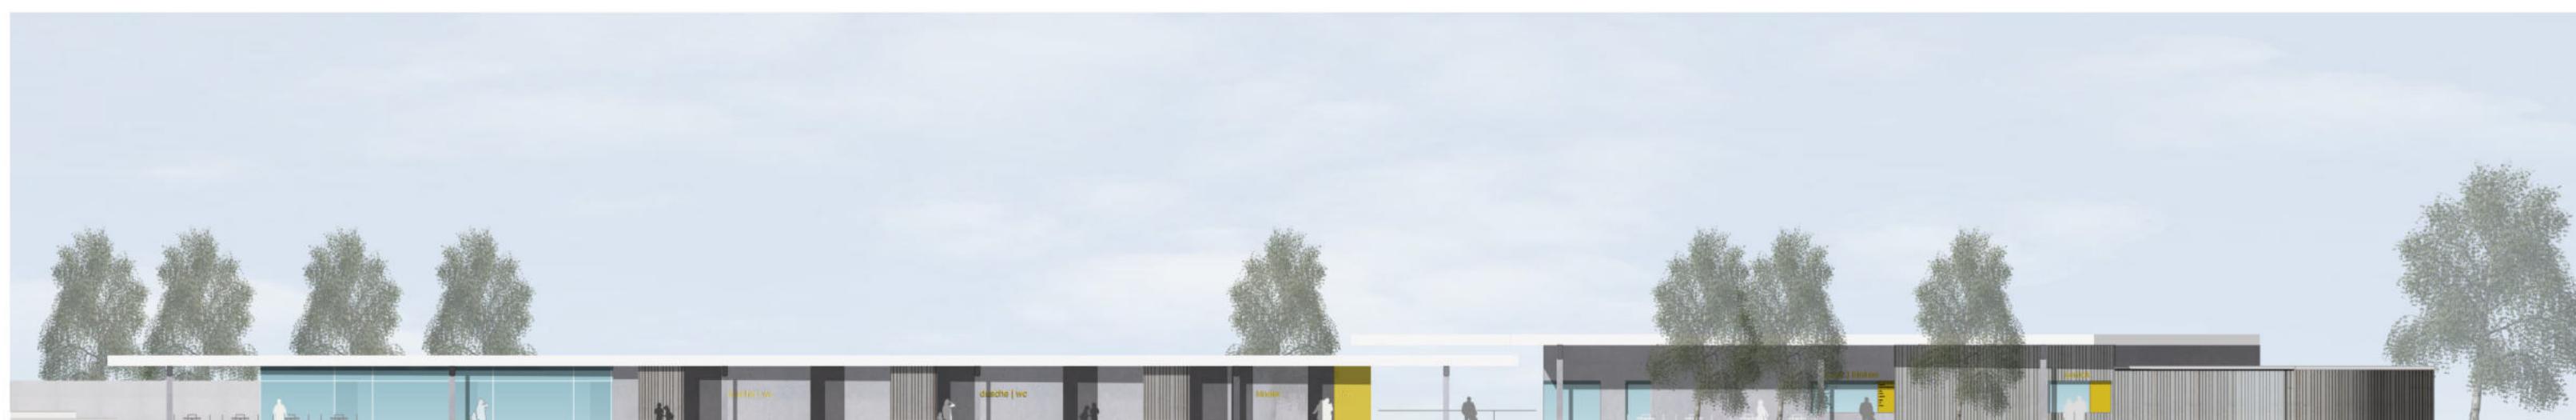
Ansicht Badseite M 1 : 200

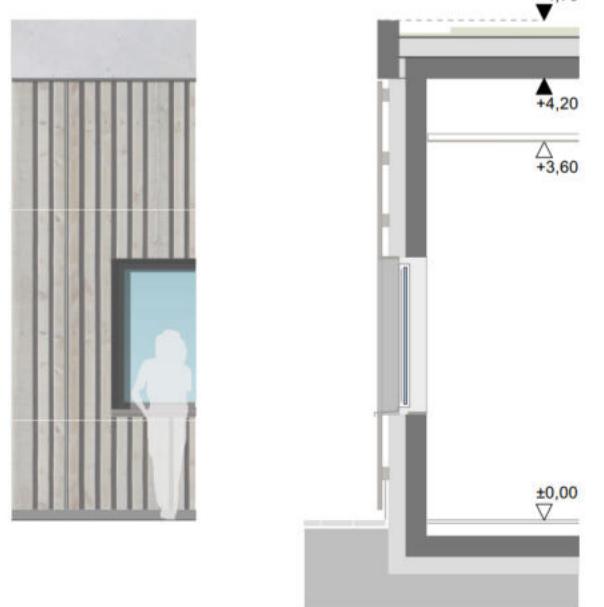
Dächer
Elastomerbitumen-Flachdachaufbau extensiv begrünt, Nutzräume wärmegedämmt zur energetischen Verbesserung im 3-Jahreszeiten-Betrieb und zur Vermeidung von bauphysikalischen Effekten (Schwitzwasserbildung).

Wände und Decken
Konventionelle Stahlbetonbauweise, ergänzt mit Holzbauelementen

Gebäudehülle
Vorgänge, hinterlüftete Holzschalung, Lärche lasiert, Breite varierend; wärmegedämmt zur energetischen Verbesserung im 3-Jahreszeiten-Betrieb und zur Vermeidung von bauphysikalischen Effekten (Schwitzwasserbildung).

Glasfassaden
Fensterelemente als Aluminiumkonstruktion in anthrazitfarbener Oberfläche mit Drei-Scheiben-Isolierverglasung und Öffnungsfügeln zur natürlichen Belüftung.

Im Bereich der Vereinsräume großflächige Verglasungen als Pfosten-Riegel-Fassade in Holz-Aluminiumbauweise, Deckleisten in anthrazitfarbener Oberfläche, Drei-Scheiben-Isolierverglasung.

Fußböden
Konventionelle Estrichaufbauten mit Fliesen- bzw. Linoleumbelag

Detailschnitt mit Teilansicht M 1 : 50
